FAH an der Großen Rodl im Stauraumbereich Ottensheim-Wilhering

FAH an der Großen Rodl

Art der Maßnahme
Restrukturierung der Mündungsstrecke für eine verbesserte Durchgängigkeit

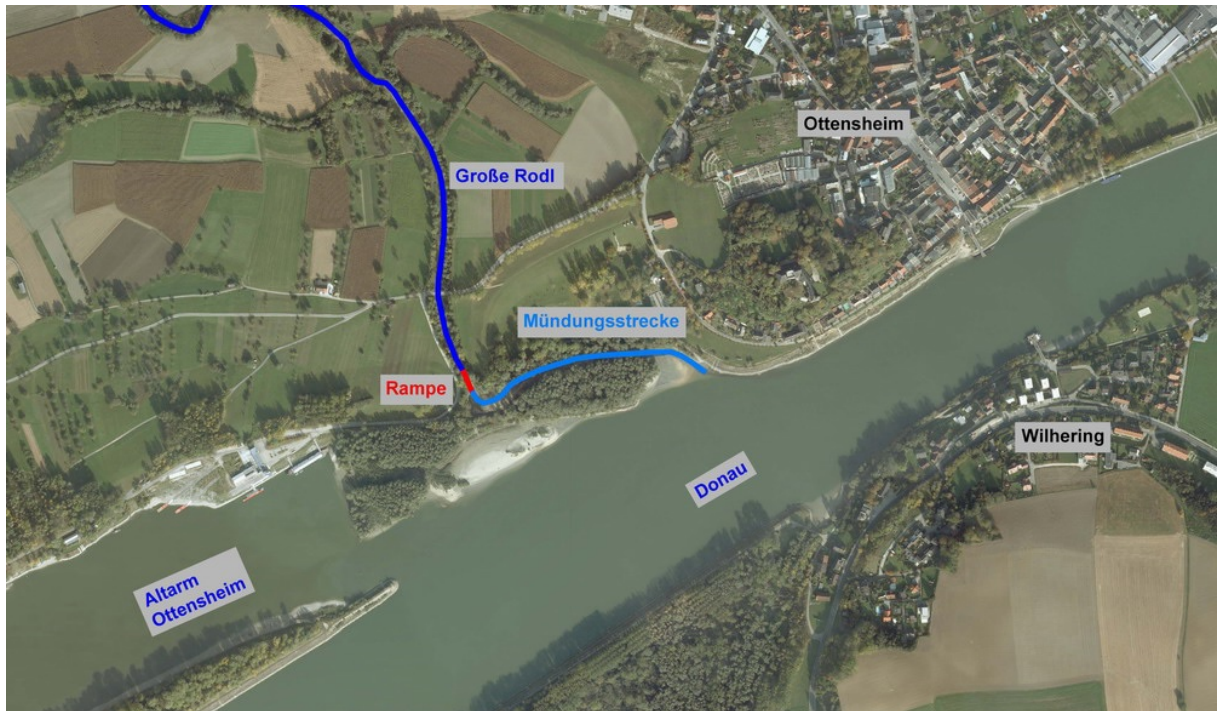
Übersicht Unterlauf Große Rodl

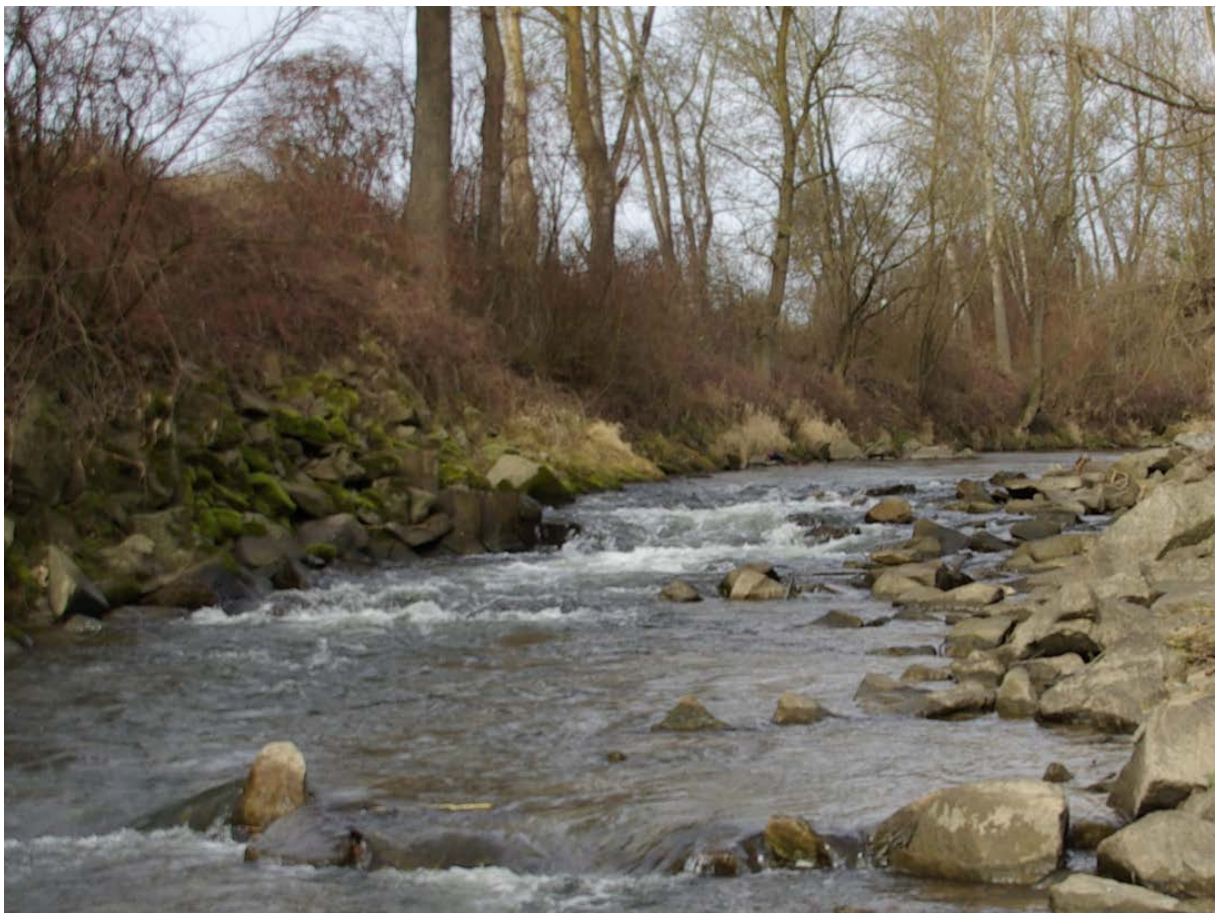
Rampe bei der Mündung der Großen Rodl

Im Bereich der Rampe und flussauf wies die Große Rodl eine durchschnittliche Sohlbreite von nur rund 6 m auf. Bei Hochwässern der Großen Rodl ohne Rückstau von der Donau wurden in dieser Engstelle auf Grund des geringen Abflussquerschnittes und derzeit hohen Gefälles große Energiedichten erzeugt.

Durch die Anhebung der Sohle und damit des Wasserspiegels unterhalb der Rampe bis zum Einstau der Rampe wurde nun einerseits die Durchgängigkeit hergestellt und andererseits werden Wasservolumina in Form eines großen Kolktes zur Energieumwandlung bereitgestellt. Das reduziert die hydraulischen Belastungen für die Mündungsstrecke, sodass auch juvenile Fische leichter aufsteigen können. Im Anschluss an den Kolk wird das verbleibende Gefälle auf den weiteren 360 m bis zur Mündung abgebaut. Bei einem Höhenunterschied zwischen Großer Rodl und Wasserspiegel der Donau von 1,6 m ergibt sich ein durchschnittliches Gefälle von 0,44 %. Gemäß „Leitfaden zum Bau von Fischaufstiegshilfen“ (BMFLUW, 2012) soll ein Gerinne im Epipotamal mittel nicht mehr als 0,6 % durchschnittliches Gefälle aufweisen.

Um einen Rückstau der Mündungsstrecke von der Donau her möglichst gering zu halten, wurde das durchschnittliche Gefälle von der Mündung in die Donau auf den ersten 175 m mit 0,6 % und auf den restlichen 185 m bis zum Kolk unterhalb der bestehenden Rampe mit 0,3 % errichtet. Dadurch wird versucht, den Flusscharakter des Unterlaufes ohne Rückstau über einen möglichst langen Zeitraum auf einen möglichst langen Abschnitt der Mündungsstrecke zu erhalten. Des Weiteren wurden hydraulische Belastungen im oberen Bereich zusätzlich verringert und eine Eintiefung der Mündungsstrecke hinten gehalten. Im unteren Abschnitt der Mündungsstrecke wurden drei verdeckte Sohlgurte errichtet, um eine Eintiefung der Sohle zu verhindern. Die Linienführung wurde pendelnd mit Wurzelstöcken und Totholz strukturiert. Durch eine gekrümmte Linienführung wird die Ausbildung bzw. der langfristige Erhalt eines asymmetrischen Querprofils sowie von Furt-Kolk-Sequenzen mit Tiefstellen im Außenbogen unterstützt.
