## FAH beim Kraftwerk Edling

# FAH beim Kraftwerk Edling

| Errichtung einer technischen Fischaufstiegshilfe |

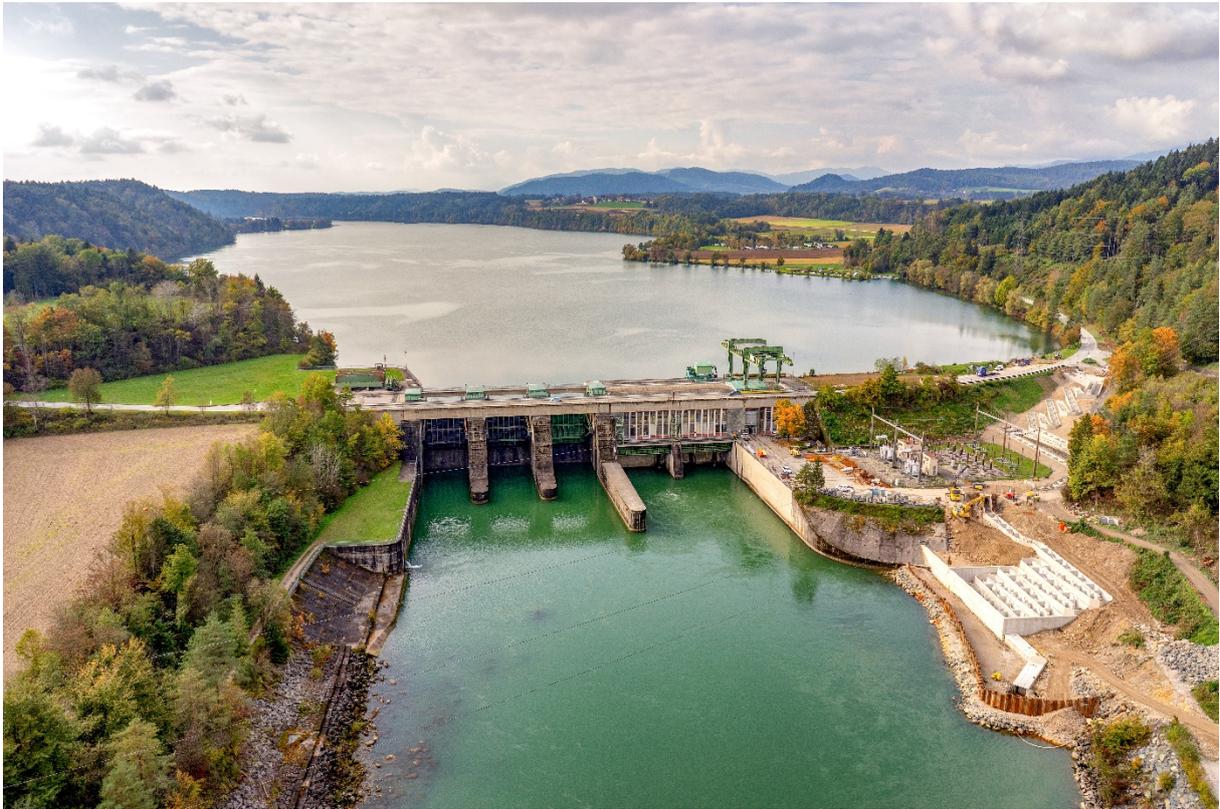
Gesamtanlage Baustellenbild (Oktober 2018)

Die Gesamtlänge der Fischwanderhilfe Edling beträgt 650 m. Über insgesamt 148 Pools mit 24 Ruhe- und Laichzonen schlängelt sie sich am Hang entlang, durchquert die Wehranlage und überwindet einen Höhenunterschied von ca. 22,2 m. Die natürliche Flusssohle in der Fischwanderhilfe ist ein wertvoller Lebensraum für Mikroorganismen wie zum Beispiel Larven und Fischnährtiere.

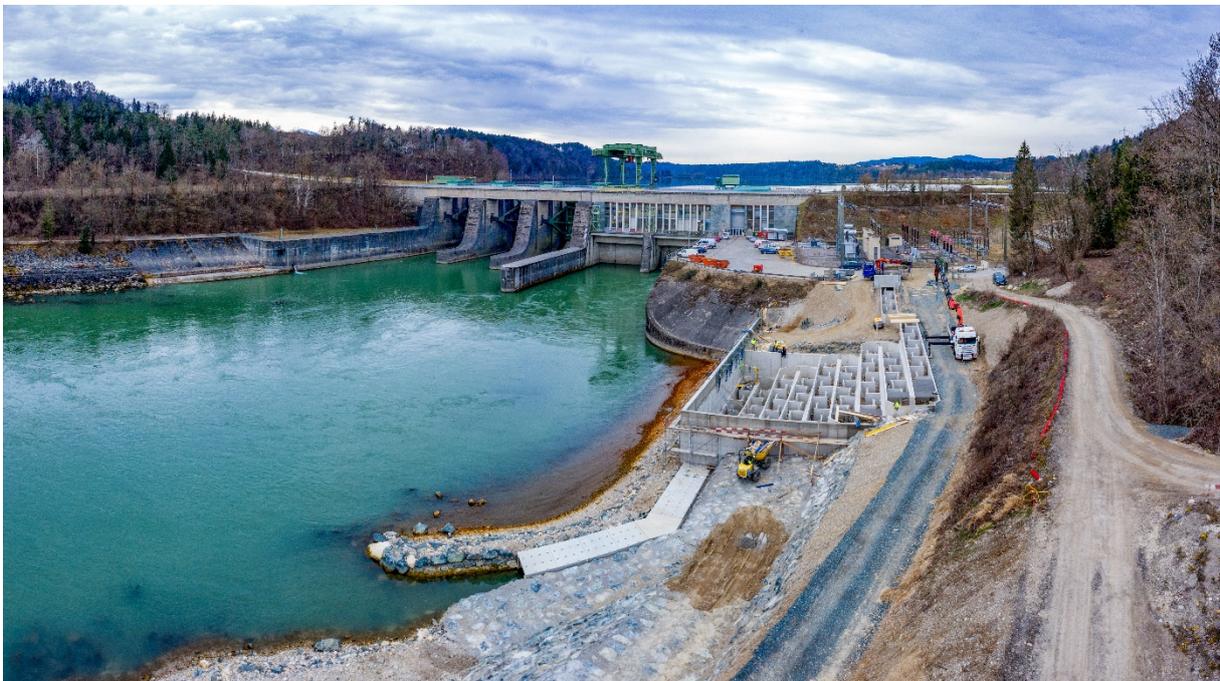
Einstiegs- bzw. Unterwasserbereich Baustellenbild (März 2019)

Der unterwasserseitige Einstieg in den Multistruktur Slot Beckenpass erfolgt sohlgleich unmittelbar aus dem Bereich flussab des Turbinenunterwassers und der Turbulenzzone der Triebwasserrückführung. Am Einstiegsbereich liegt eine gerichtete und von den vorkommenden Fischarten durchwanderbare Strömung ohne großräumige Turbulenzonen vor. Die gewählte Einstiegssituierung wurde mittels hydraulischer Simulation optimiert.
